FECHA Y HORA LECTURA		RESUMEN DE RESULTADOS DIARIOS					ESTACIÓN DE BOMBEO LA ESPERANZA					DERIVACIÓN JARAMIJÓ					DERIVACIÓN MANTA					DERIVACIÓN MONTECRISTI					VOLUMEN CAPTADO POR AGRICULTORES			TÉCNICO QUE INFORMA														
		PRODUCCIÓN (EBLE)	ENTREGA EN DERIVACIONES MUNICIPALES	CAPTACION DE AGRICULTORES	VOLUMEN DIARIO		VOLUMEN ACUMULADO		VOLUMEN DIARIO		VOLUMEN ACUMULADO		VOLUMEN DIARIO		VOLUMEN ACUMULADO		VOLUMEN DIARIO		VOLUMEN ACUMULADO		VOLUMEN DIARIO		VOLUMEN ACUMULADO		VOLUMEN	PORCENTAJE	VOLUMEN																	
INICIO	FIN	VOLUMEN (m3)	VOLUMEN (m3)	PORCENTAJE (%)	VOLUMEN (m3)	LECTURA INICIAL	LECTURA FINAL	VOLUMEN SIN FACTOR	FACTOR MAYORACION	VOLUMEN (m3)	VOLUMEN ACUMULADO desde 01/22 hasta 05/23 (m3)	LECTURA INICIAL	LECTURA FINAL	VOLUMEN SIN FACTOR	FACTOR MAYORACION	VOLUMEN (m3)	VOLUMEN ACUMULADO desde 01/22 hasta 05/23 (m3)	LECTURA INICIAL	LECTURA FINAL	VOLUMEN SIN FACTOR	FACTOR MAYORACION	VOLUMEN (m3)	VOLUMEN ACUMULADO desde 01/22 hasta 05/23 (m3)	LECTURA INICIAL	LECTURA FINAL	VOLUMEN SIN FACTOR	FACTOR MAYORACION	VOLUMEN (m3)	VOLUMEN ACUMULADO desde 01/22 hasta 05/23 (m3)	LECTURA INICIAL	LECTURA FINAL	VOLUMEN SIN FACTOR	FACTOR MAYORACION	VOLUMEN (m3)	VOLUMEN ACUMU

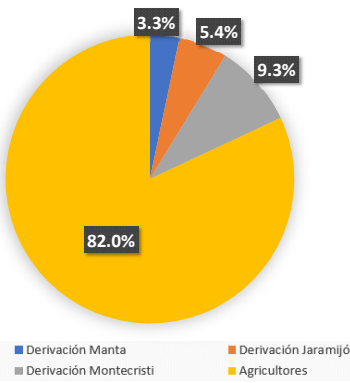
RESUMEN MENSUAL: MAYO 2024
VOLUMEN TRANSPORTADO Y ENTREGADO

ITEM	DERIVACIÓN	VOLUMEN (M3)	%
1	Derivación Manta	69,817	3.3%
2	Derivación Jaramijó	114,510	5.4%
3	Derivación Montecristi	195,996	9.3%
4	Agricultores	1,726,826	82.0%
4.1	Regularizados	0	0.0%
4.2	No regularizados	1,726,826	82.0%
TOTAL :		2,107,149	100.0%

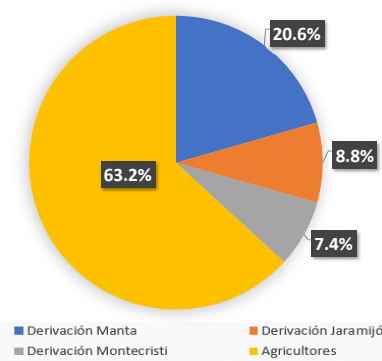
RESUMEN ACUMULADO: DESDE INICIO DE OPERACIONES
VOLUMEN TRANSPORTADO Y ENTREGADO

ITEM	DERIVACIÓN	VOLUMEN (M3)	%
1	Derivación Manta	35,626,751	20.6%
2	Derivación Jaramijó	15,276,733	8.8%
3	Derivación Montecristi	12,846,953	7.4%
4	Agricultores	109,378,885	63.2%
4.1	Regularizados	0	0.0%
4.2	No regularizados	109,378,885	63.2%
TOTAL :		173,129,322	100.0%
